# Onlay植骨联合GBR技术在下颌后牙 区水平向骨量不足中的应用

卢海宾 博士 副主任医师

南方医科大学口腔医院顺德分院

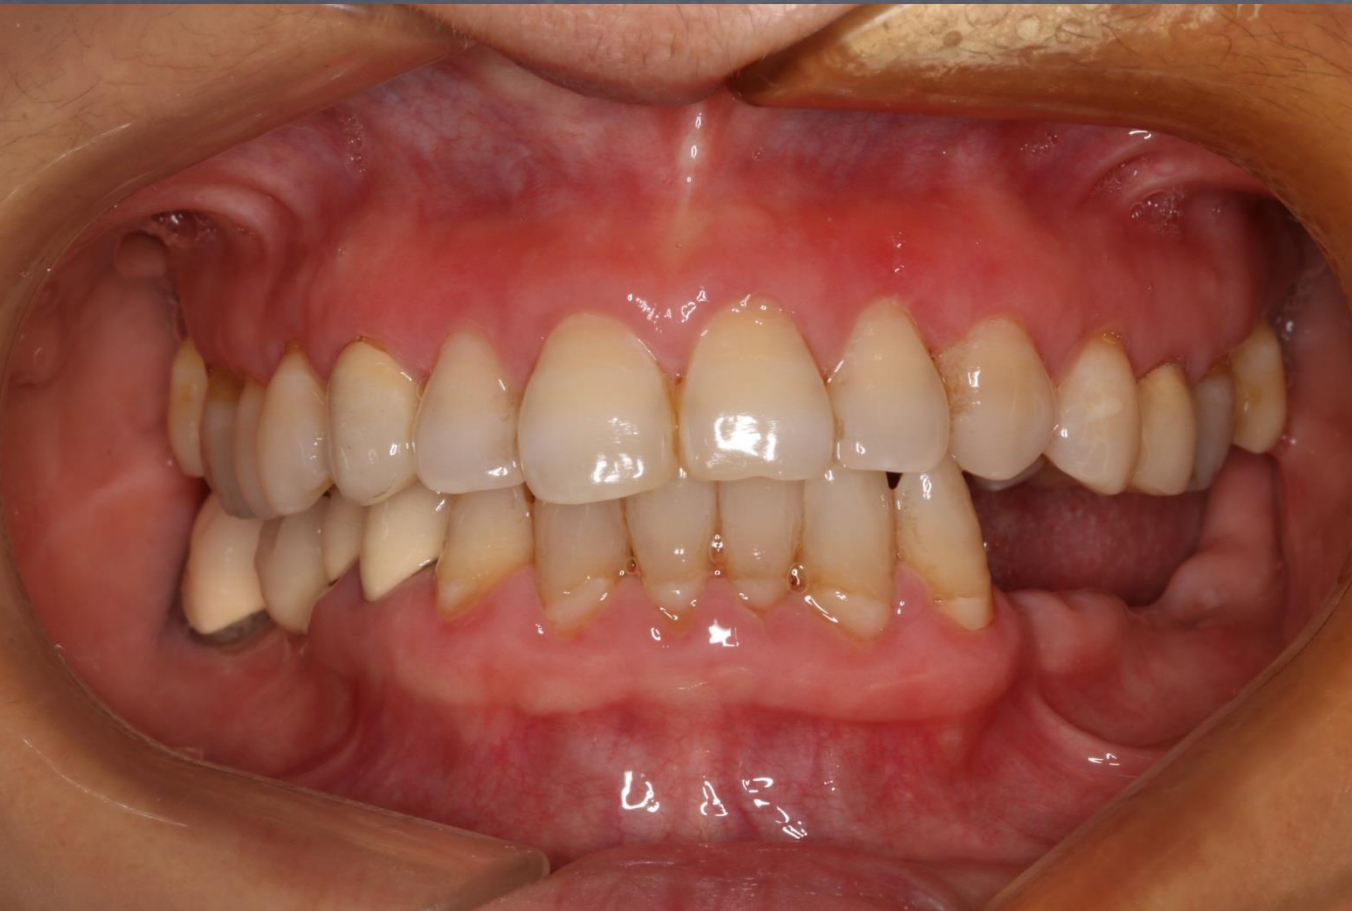
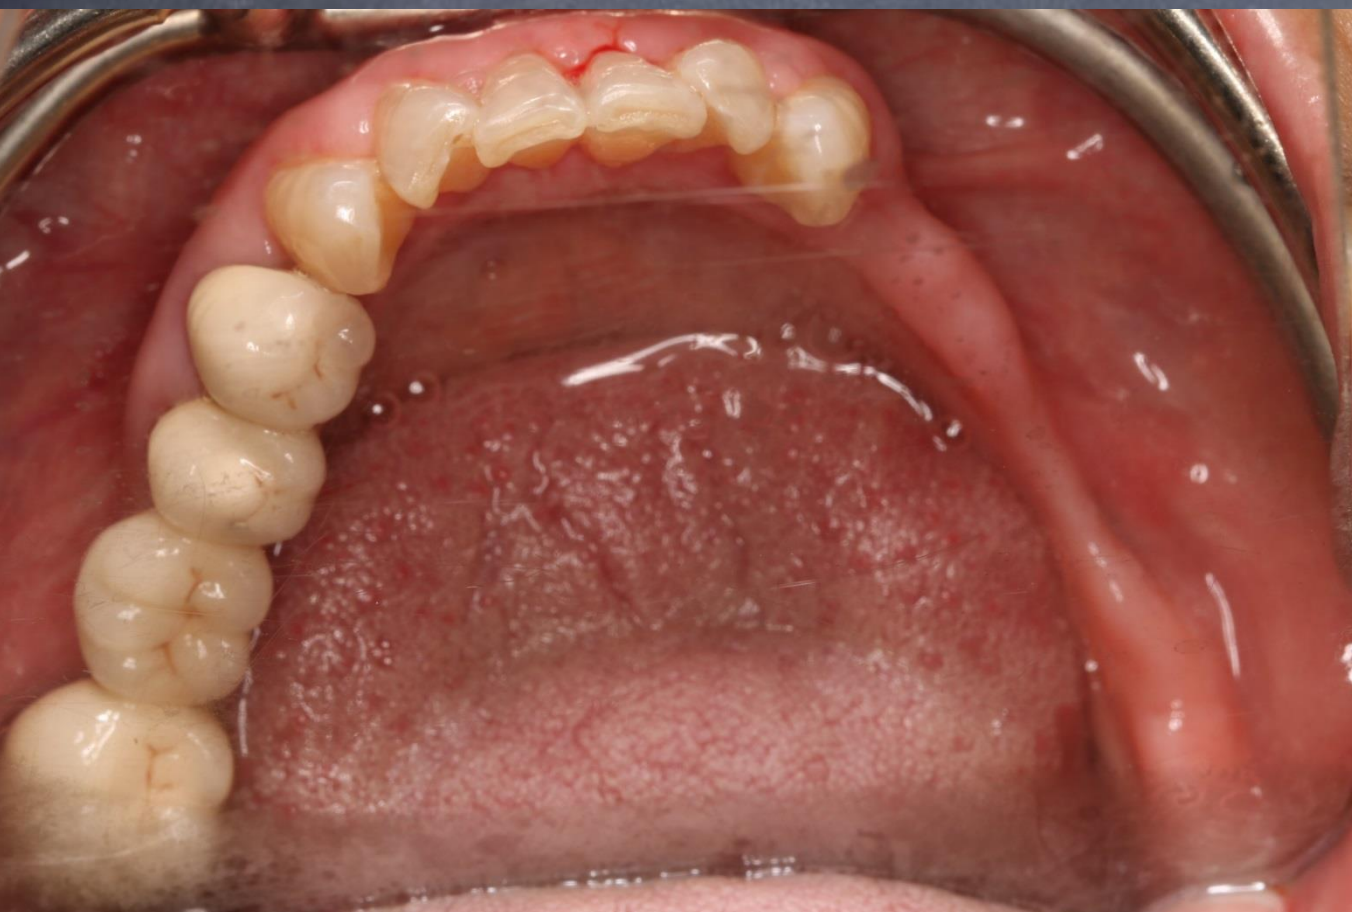
# 病例基本资料

- ◆ 患者周某某，女，45岁
- ◆ 主诉：左下后牙缺失6个月
- ◆ 现病史：左下后牙曾行烤瓷牙修复，6个月前因烤瓷牙松，拔除左下后牙。要求种植修复。
- ◆ 既往史：无特殊。
- ◆ 检查：34-37缺失，牙槽骨水平性吸收，宽度不足。附着龈可。咬合距离可。
- ◆ 诊断：牙列缺损
