# 上前牙根端囊肿 位点保存延期种植修复一例

马文杰 柳慧芬

南京大学医学院附属口腔医院 口腔种植科

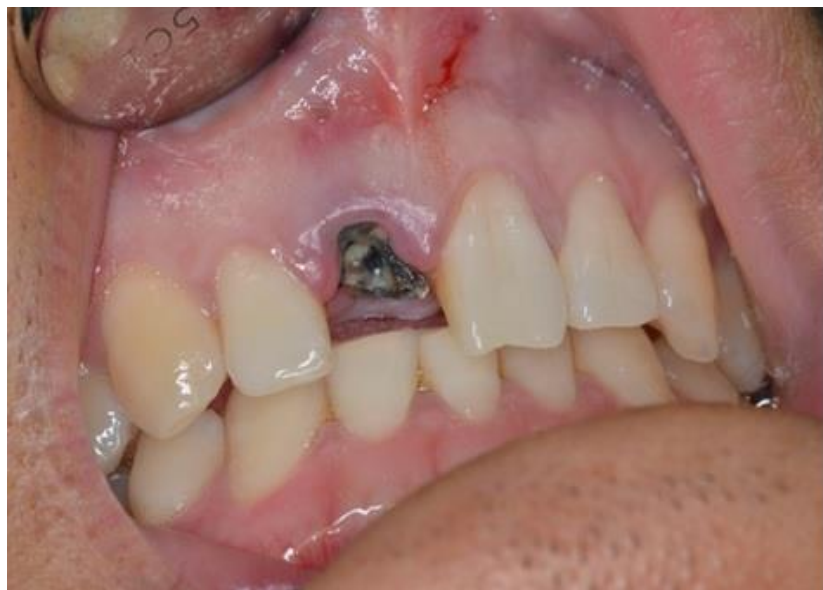
## 临床检查

11牙冠松动，将其移除后，可见  
11残根，不松动，牙龈轻度红肿。  
邻牙未见明显异常。

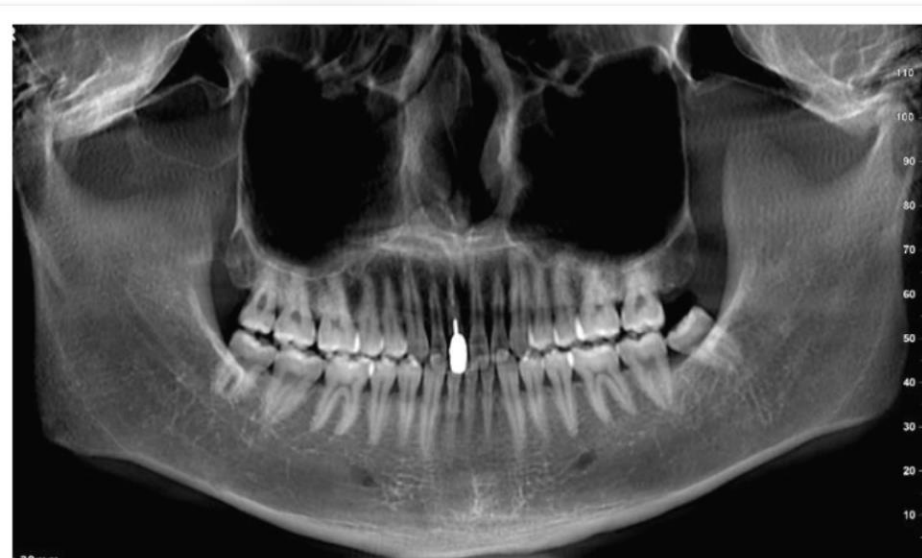
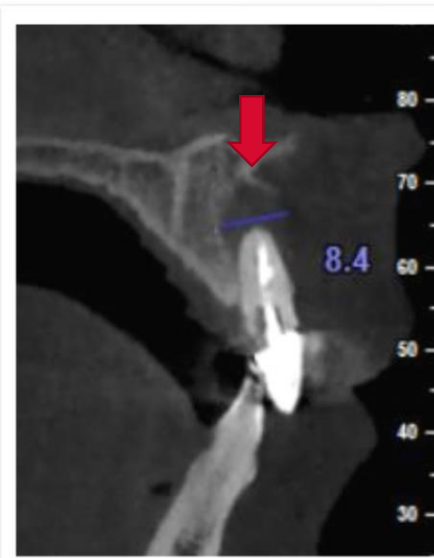
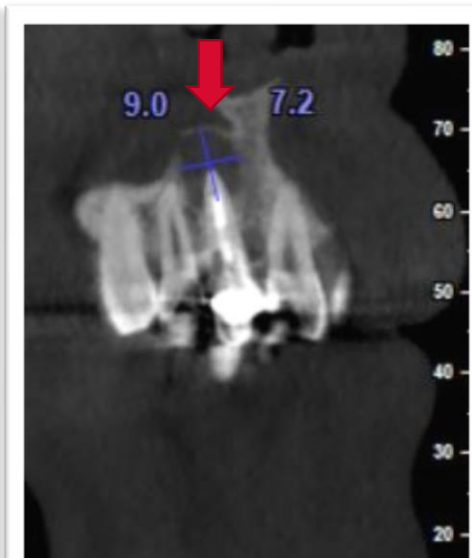
## 术前CT

11根端有低密度囊性病变影，直径约8mm。
